・茅沼地区旧川復元工事完了後は、旧川復元事業の目標である「①湿原中心部への土砂流入などの負荷の軽減」「②氾濫原の再生による湿原植生の再生」「③湿原河川本来の魚類などの生息環境の復元」「④湿原景観の復元」について、事業効果の検証を行うため、地域の方々とも連携してモニタリング調査を行っています。

ハンノキ林調査 実施概要

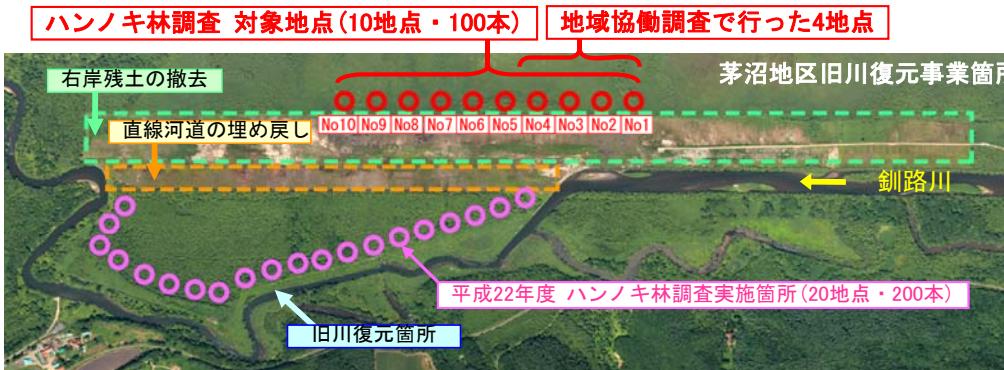
樹高計測

- 平成24年3月7日に地域の方々とも協働で、ハンノキ林調査を行いました。
- 調査本数は、全体で10地点の計100本のハンノキ林を対象に実施しました。
- 調査時期は、移動し易く、安全に湿原に入ることができる冬期間に実施しました。
- この地区では、2回目の調査となり、今後の旧川復元効果を知るうえで貴重な基礎資料となります。

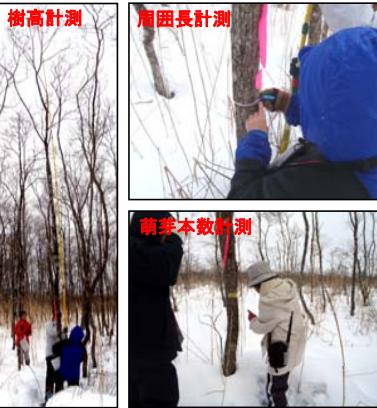
周囲長計測

- 調査結果（調査項目：樹高・周囲長・萌芽本数）**
- 調査の結果、樹高の平均は7.8mとなり、最も高い地点No6で10.0m、最も低い地点No8で4.9mとなりました。
 - 周囲長の平均は34.3cmとなり、最も太い地点No5で45.8cm、最も細い地点No8が18.6cmとなりました。
 - 萌芽は地点No1・No3・No7・No8で確認され、ハンノキ1本に対し1本～4本の萌芽が確認されました。
 - ハンノキ林の生育状況は、中流・下流・上流の順に樹高・周囲長が大きく、調査地点の地盤状況等、環境によって大きく異なることが分かりました。

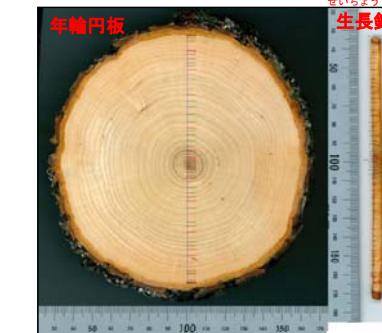
樹齢計測結果

各調査地点のハンノキ樹齢を計測しました。

樹齢の計測は、年輪円板と生長錐[※]で行い、生長錐は年輪が不明瞭であったため、計測は、年輪が見易い年輪円板で行いました。

樹齢計測結果から平均樹齢は36年で、1977年頃、直線河道が整備された以降に生育したハンノキであることが確認されました。

調査地点	樹齢(年)
No01	40
No02	43
No03	31
No04	31
No05	46
No06	37
No07	32
No08	29
No09	34
No10	33
平均	36
